ΒΛΑΒΕΣ ΑΠΟ ΣΕΙΣΜΟ ΣΕ ΚΤΙΡΙΑ ΑΠΟ ΩΠΛΙΜΕΝΟ ΣΚΥΡΟΔΕΜΑ

Γιαννόπουλος Ιωάννης & Γιαννόπουλος Πλούταρχος

Στην παρούσα εργασία εξετάζονται βλάβες από το σεισμό της Αθήνας του 1999 σε κτίρια από ωπλισμένο σκυρόδεμα. Οι βλάβες κατηγοριοποιούνται, εξηγείται η αιτία τους και εξάγονται χρήσιμα συμπεράσματα. Επιβεβαιώνεται η σημασία της σωστής διαστασιολόγησης και λεπτομερειών όπλισης των μελών και των κόμβων των κτιρίων και η ανάγκη ανστηρής υλοποίησης τους στην κατασκευή.

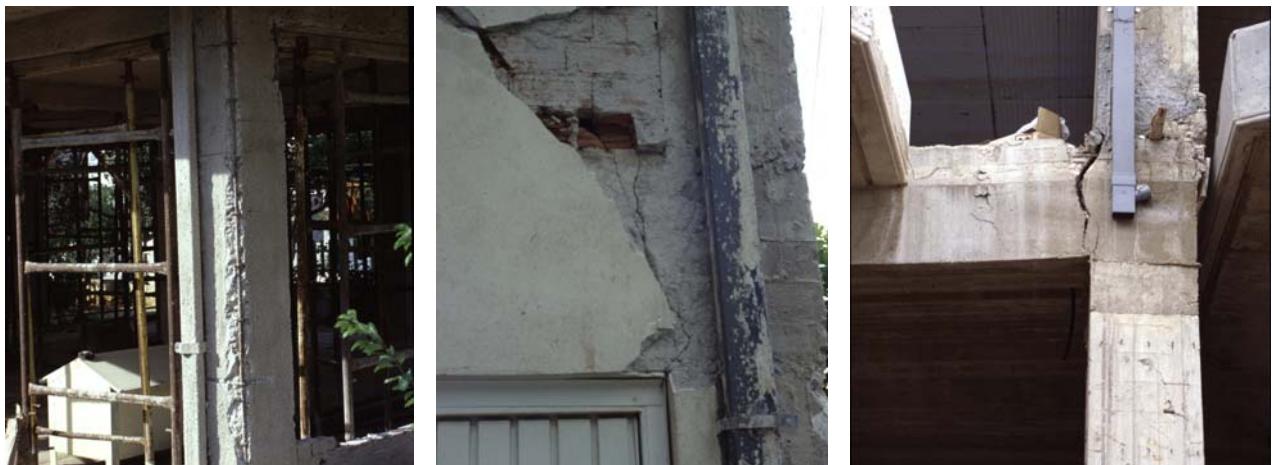
Φωτ. 1 (αρ.): Αποφλοίωση σκυροδέματος επικάλυψης

Φωτ. 2,3 (μέσο & δεξ.): Ανεπαρκής αγκύρωση πάνω & κάτω ράβδων δοκού

Οι τάσεις συνάφειας που δρουν κατά μήκος των νευροχαλύβων δημιουργούν περιμετρικές εφελκυστικές τάσεις στο γύρω σκυρόδεμα. Σε μέλη με έντονες μεταβολές ροπών κατά το μήκος τους λόγω σεισμικών δράσεων μπορούν να υπάρχουν υψηλές τάσεις συνάφειας. Εάν οι διαμήκεις οπλισμοί μιας δοκού ή ενός υποστυλώματος δεν περιβάλλονται από πυκνούς συνδετήρες ή εγκάρσιους συνδέσμους, μπορούν να δημιουργηθούν ρωγμές διάσπασης κατά μήκος των ράβδων, κυρίως όταν χρησιμοποιούνται νευροχαλύβες μεγάλης διαμέτρου, ή όταν το πάχος της επικάλυψης είναι μικρό. Αυτές οι ρωγμές διάσπασης μπορεί να οδηγήσουν σε αποφλοίωση του σκυροδέματος επικάλυψης (Φωτ.1) και σε μείωση της συνάφειας, των διαμήκων και εγκάρσιων οπλισμών. Εάν στη ζώνη αποφλοίωσης βρίσκονται τα άκρα συνδετήρων τότε υπάρχει κίνδυνος να ανοίξει ο συνδετήρας και να χαθεί η περίσφιγξη, όπως περιγράφεται αναλυτικότερα παρακάτω. Επομένως έχουμε εξασθένηση του υποστυλώματος και αυξημένες πιθανότητες δημιουργίας περαιτέρω αστοχιών κατά τη διάρκεια του σεισμού. Τα παραπάνω φαινόμενα επιδεινώνονται στην περίπτωση που προϋπάρχει διάβρωση του οπλισμού.

Ο διαμήκης οπλισμός ακραίων δοκών πρέπει να αγκυρωθεί μέσα στον κόμβο δοκού – υποστυλώματος. Σε πολλές περιπτώσεις το πλάτος του υποστυλώματος δεν επαρκεί για αυτή την αγκύρωση ακόμα και εάν χρησιμοποιηθεί άγκιστρο στο άκρο της ράβδου. Συνήθης περίπτωση ανεπαρκούς αγκύρωσης είναι οι κάτω ράβδοι δοκών που αγκυρώνονται σε μικρό βάθος μέσα στον κόμβο. Όταν το μήκος αγκύρωσης δεν επαρκεί οι ράβδοι ολισθαίνουν και δημιουργείται ρωγμή κάθετα προς τη διεύθυνση ολίσθησης (Φωτ.2,3). Στην Φωτ.4 η σκυροδέτηση του υποστυλώματος έφτασε σε στάθμη πάνω από τη μασχάλη της δοκού με αποτέλεσμα οι κάτω οπλισμοί της δοκού να μην μπορούν εύκολα να αγκυρωθούν μέσα στον κόμβο και να προκύψει κατά το σεισμό κατακόρυφη ρωγμή στη σύνδεση δοκού και κόμβου.

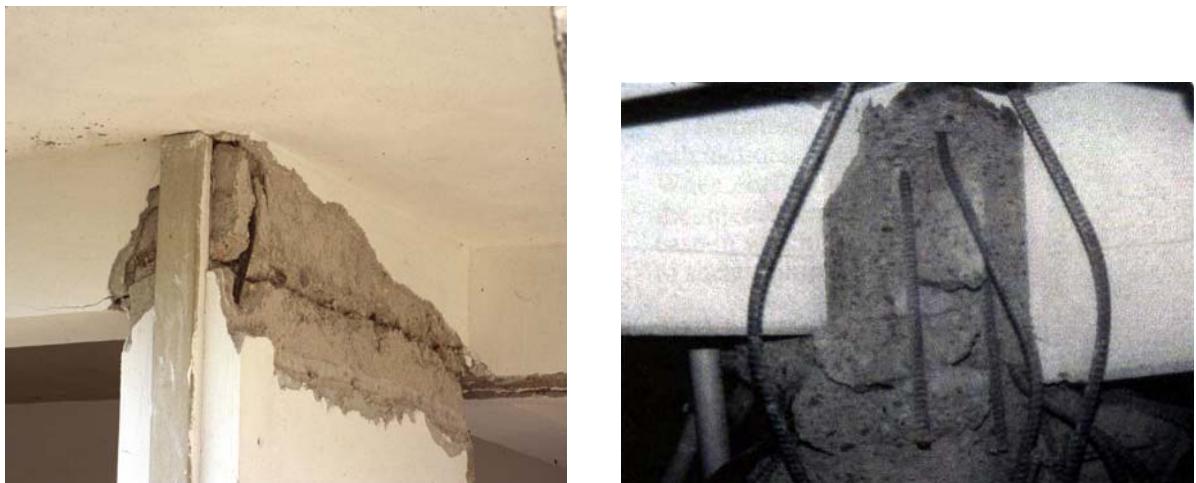
Φωτ. 4 (αρ.): Ανεπαρκής αγκύρωση κάτω ράβδων λόγω σκυροδέτησης υποστυλώματος πάνω από τη μασχάλη δοκού
Φωτ. 5 (δεξ.): Διάρρηξη απερίσφιγκτου σκυροδέματος κόμβου (Fib Bulletin 24)

Σε ακραίους κόμβους υποστυλωμάτων οι διαμήκεις οπλισμοί αγκυρώνονται μέσα στον κόμβο. Σε παλαιότερες κατασκευές δεν τοποθετούνταν συνδετήρες μέσα στον κόμβο, οπότε οι οπλισμοί του υποστυλώματος αγκυρώνονταν σε ουσιαστικά άοπλο σκυρόδεμα. Υπό τη δράση κυκλικών ανελαστικών φορτο-αποφορτίσεων αναπτύσσονται τάσεις διαρρήξεως στις ζώνες αγκύρωσης οι οποίες μπορούν να δημιουργήσουν διάρρηξη του απερίσφιγκτου σκυροδέματος του κόμβου (Φωτ.5 – Fib Bulletin 24). Όλοι οι σύγχρονοι κανονισμοί απαιτούν την τοποθέτηση εγκάρσιων οπλισμών στις περιοχές των αγκυρώσεων και στους κόμβους συνήθως επαρκεί ο εγκάρσιος οπλισμός που πρέπει να υπάρχει και εξυπηρετεί άλλο σκοπό (π.χ. οπλισμός διάτμησης).

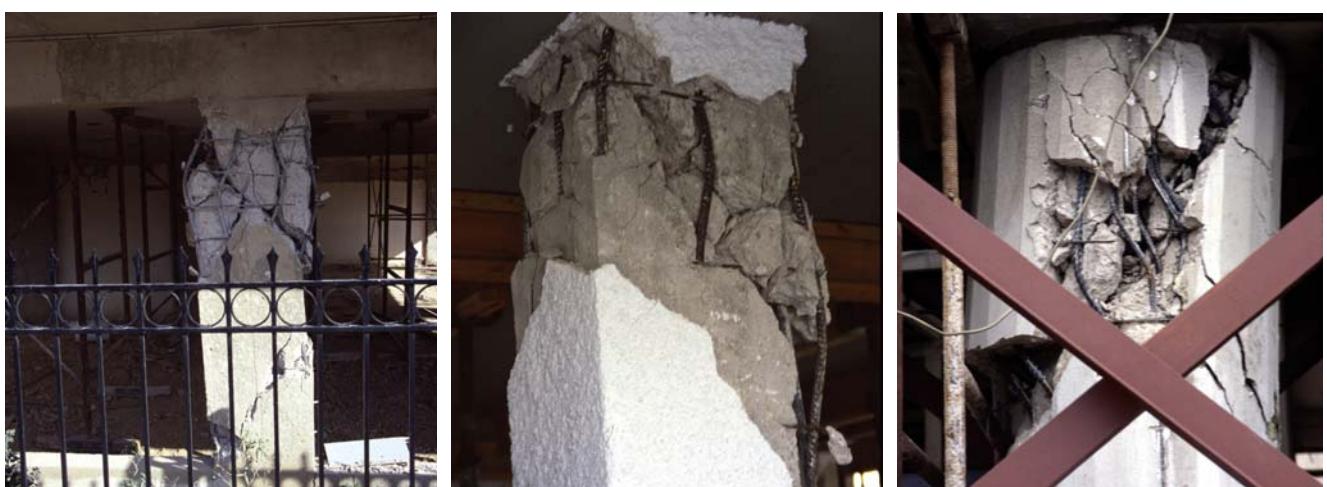
Φωτ. 6 (αρ.): Διατμητική αστοχία υποστυλώματος πάνω & κάτω με λυγισμό ράβδων και θραύση λεπτών & αραιών συνδετήρων
Φωτ. 7,8 (μέσο & δεξ.): Διατμητική αστοχία υποστυλώματος με λυγισμό ράβδων και θραύση λεπτών & αραιών συνδετήρων

Διατμητικές αστοχίες στα υποστυλώματα εμφανίζονται στις περιοχές μέγιστης διάτμησης, δηλαδή στα άκρα τους (κρίσιμες περιοχές). Διατμητική αστοχία σε ένα υποστύλωμα μπορεί να εμφανισθεί στο πάνω ή στο κάτω άκρο ή λιγότερο συχνά και στα δύο άκρα (Φωτ.6).

Οι διατμητικές αστοχίες οφείλονται σε ανεπάρκεια των συνδετήρων / εγκάρσιων συνδέσμων σε μέγεθος διαμέτρου, πυκνότητα και αντοχή. Οι Φωτ.6,7,8,9 δείχνουν διατμητικές αστοχίες οφειλόμενες σε χρήση συνδετήρων μικρής διαμέτρου σε μεγάλες αποστάσεις. Το σκυρόδεμα και οι συνδετήρες σε αυτές τις περιπτώσεις δεν επαρκούν για να αναλάβουν τις μεγάλες διατμητικές δυνάμεις από το σεισμό στα άκρα των υποστυλωμάτων και αυτό οδηγεί σε διαγώνια εφελκυστική αστοχία του σκυροδέματος. Σε όλες αυτές τις περιπτώσεις έχουμε και θραύση συνδετήρων.

Για να αποφευχθεί ο λυγισμός των κατακόρυφων οπλισμών (Φωτ.6,7,8) λόγω θλίψης από την εναλλασσόμενη ένταση του σεισμού απαιτείται από τους σημερινούς κανονισμούς οι οπλισμοί αυτοί να συγκρατούνται από πυκνούς συνδετήρες ή εγκάρσιους συνδέσμους κατάλληλης διαμέτρου και να διατάσσονται κατά μήκος της περιμέτρου της διατομής έτσι ώστε η απόσταση τους να μην ξεπερνά τα 200 mm (Σχ. 1). Τέτοιες απαιτήσεις δεν υπήρχαν στους παλαιότερους κανονισμούς και είναι ένας από τους κύριους λόγους αστοχών υποστυλωμάτων σε διάτμηση.

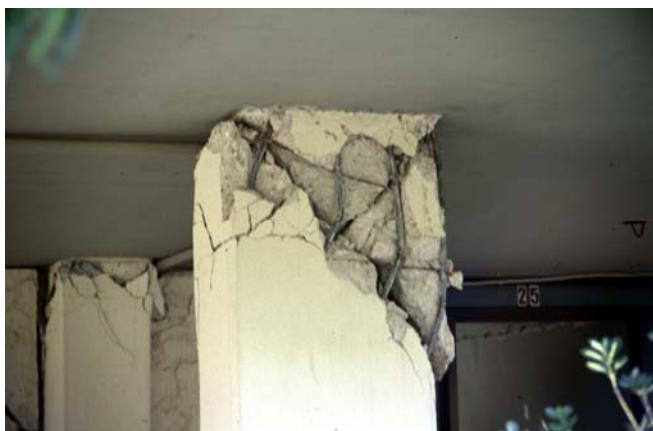
Φωτ. 9 (αρ.): Διατμητική αστοχία υποστυλώματος με λυγισμό ράβδων και θραύση λεπτών & αραιών συνδετήρων
Σχ. 1 (δεξ.): Απαιτούμενη συγκράτηση κατακόρυφων οπλισμών υποστυλώματος με πολλαπλούς συνδετήρες κατά ΕΚΩΣ 2000

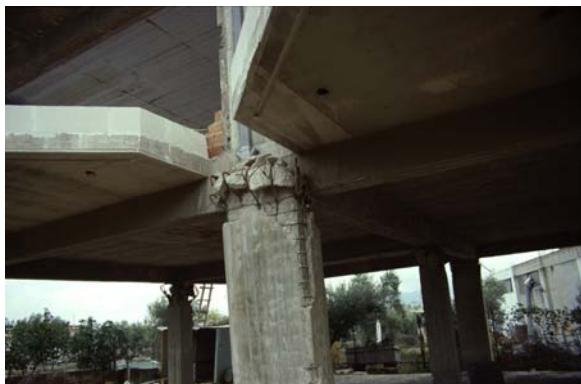
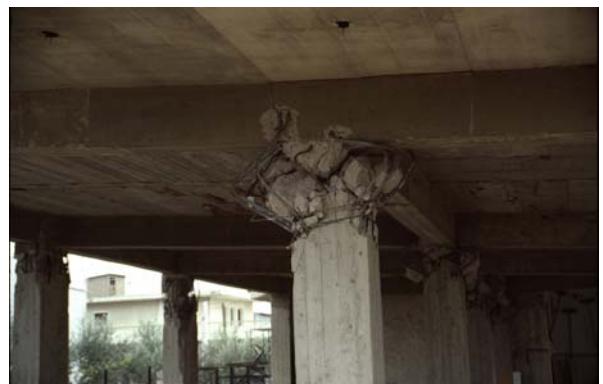
Στις Φωτ.10,11 φαίνεται η περίπτωση διατμητικής στοχίας του πάνω άκρου μόνο υποστυλώματος ωπλισμένου με μανδύα συνδετήρων που έφθανε, λόγω κακής κατασκευής και άγνοιας, μέχρι 0.50 m περίπου κάτω από τη δοκό. Η κρίσιμη περιοχή δεν είχε κανένα συνδετήρα σε όλα τα υποστυλώματα του ισογείου με αποτέλεσμα την θεαματική αστοχία όλων των υποστυλωμάτων στην κεφαλή τους, ενώ στη βάση τους δεν εμφανίστηκε καμιά αστοχία.

Φωτ. 10,11 (αρ. & δεξ.): Διατμητική αστοχία πάνω άκρου υποστυλωμάτων λόγω απουσίας συνδετήρων.
Ο μανδύας συνδετήρων έφτανε μέχρι 0.50 m κάτω από τις δοκούς

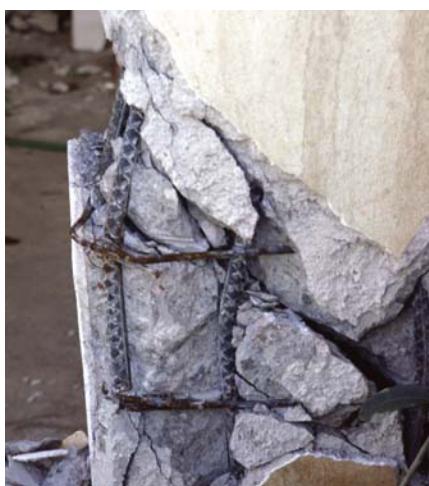
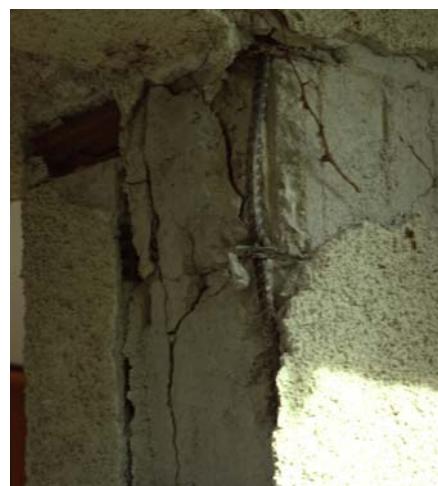
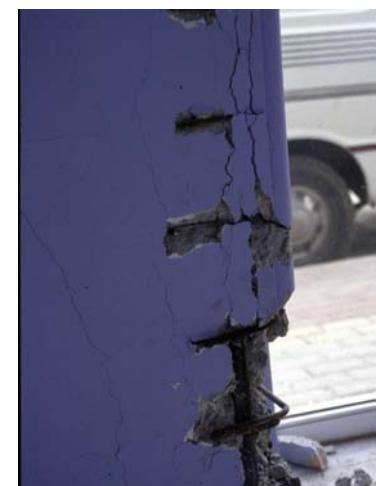
Φωτ. 12,13 (αρ. & μέσο): Άνοιγμα συνδετήρων με κάμψη άκρων κατά 90° μετά την αποφλοίωση της επικάλυψης των οπλισμών
Φωτ. 14 (δεξ.): Εκτίναξη γωνίας διατομής σκυροδέματος λόγω μη συγκράτησης του κατακόρυφου οπλισμού στη γωνία συνδετήρα

Τα άκρα των συνδετήρων πρέπει να αγκυρώνονται στον πυρήνα της διατομής καμπτόμενα κατά 135° τουλάχιστον ή να συγκολλούνται μεταξύ τους. Στις παλαιότερες κατασκευές η κάμψη των άκρων γινόταν κατά 90°, δηλαδή μέσα στην επικάλυψη των οπλισμών, οπότε κατά την αποφλοίωση αυτής, που είναι σύνηθες φαινόμενο στα αρχικά στάδια του σεισμού, μειώνεται δραστικά η περίσφιγξη των συνδετήρων (Φωτ.12,13). Στη Φωτ.14 ο κατακόρυφος οπλισμός δεν συγκρατείται στη γωνία του συνδετήρα με αποτέλεσμα κατά το σεισμό να εκτιναχθεί η γωνία της διατομής του σκυροδέματος λόγω της παραμόρφωσης του κατακόρυφου οπλισμού και σε επόμενα στάδια να κινδυνεύει να λυγίσει ο κατακόρυφος οπλισμός, να ανοίξουν οι συνδετήρες και να μειωθεί δραστικά η περίσφιγξη.

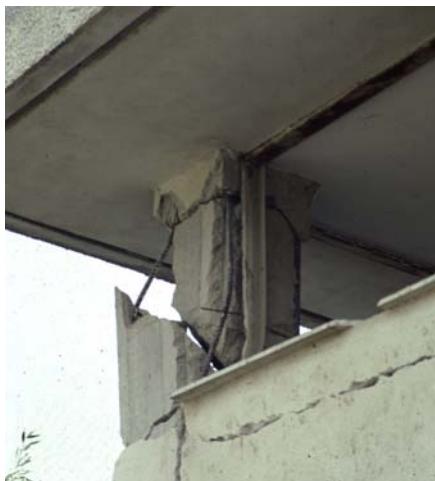
Φωτ. 15 (αρ.): Αστοχία κοντού υποστυλώματος

Σε πολλές κατασκευές χρησιμοποιούνται τοιχοποιίες μεταξύ υποστυλωμάτων από το επίπεδο της πλάκας του ορόφου μέχρι το κάτω μέρος του παραθύρου, αφήνοντας έτσι ένα σχετικά μικρό τμήμα του υποστυλώματος στο πάνω μέρος του ελεύθερο. Η διατμητική δύναμη που αναλαμβάνει το υποστύλωμα με ουσιαστικά μικρότερο ύψος είναι μεγαλύτερη από αυτή που θα αναλαμβανε το

αντίστοιχο υποστύλωμα με πλήρες ύψος. Εάν αυτό δεν ληφθεί υπόψη στους υπολογισμούς, και δεν τοποθετηθούν πολλοί και πυκνοί συνδετήρες, μπορεί να δημιουργηθεί διατμητική αστοχία στο «κοντό υποστύλωμα» που σε πολλές περιπτώσεις οδηγεί σε πλήρη αστοχία και κατάρρευση της κατασκευής (Φωτ.15,16). Στη Φωτ.17 φαίνεται η αποτελεσματικότητα επισκευής με τοπικό μανδύα κοντού υποστυλώματος βλαμμένου από προηγούμενο σεισμό.

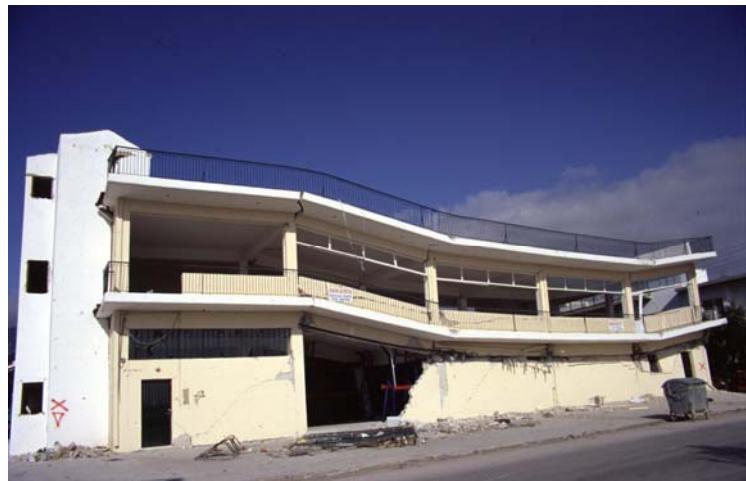
Φωτ. 16 (δεξ.): Αστοχία σειράς κοντών υποστυλωμάτων

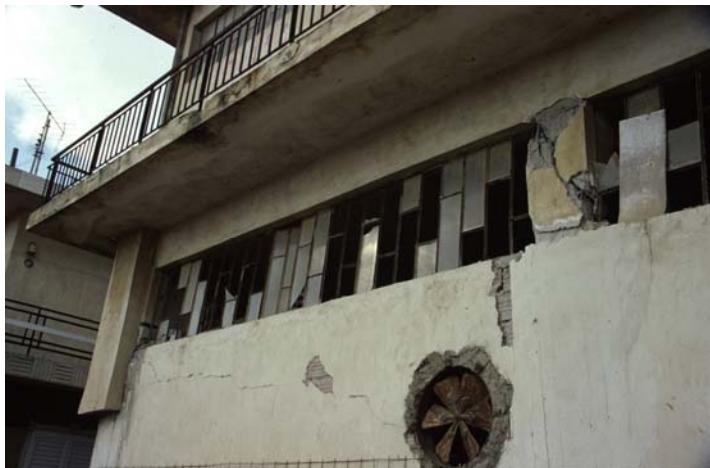
Φωτ. 17 (αρ.): Αποτελεσματικότητα επισκευής με τοπικό μανδύα κοντού υποστυλώματος βλαμμένου από προηγούμενο σεισμό

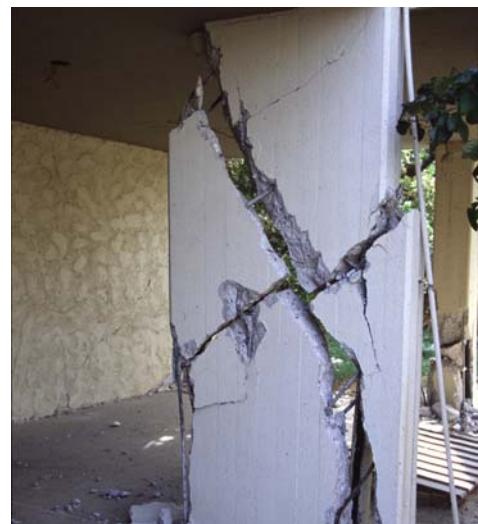
Φωτ. 18 (δεξ.): Διατμητική αστοχία τοιχώματος με μεγάλες παραμορφώσεις

Τα τοιχώματα είναι πιο ευάλωτα σε διατμητική αστοχία από τα υποστυλώματα, διότι αναλαμβάνουν ανάλογα με την ακαμψία τους αυξημένο ποσοστό της συνολικής τέμνουσας ορόφου. Στους παλαιότερους κανονισμούς δεν προβλεπόταν ουσιαστικά ιδιαίτερη όπλιση των τοιχωμάτων σε σχέση με τα υποστυλώματα και για το λόγο αυτό τοιχώματα παλαιότερων κατασκευών αστοχούν σε διάτμηση με μεγάλες παραμορφώσεις (Φωτ.18,19). Στους σύγχρονους κανονισμούς προβλέπονται, εκτός των συνήθων οπλισμών κορμού, κρίσιμες περιοχές στο πάνω και κάτω άκρο με πολλούς και πυκνούς συνδετήρες, και στο δεξιό και αριστερό άκρο διαμόρφωση και όπλιση σαν περισφιγμένα υποστυλώματα.

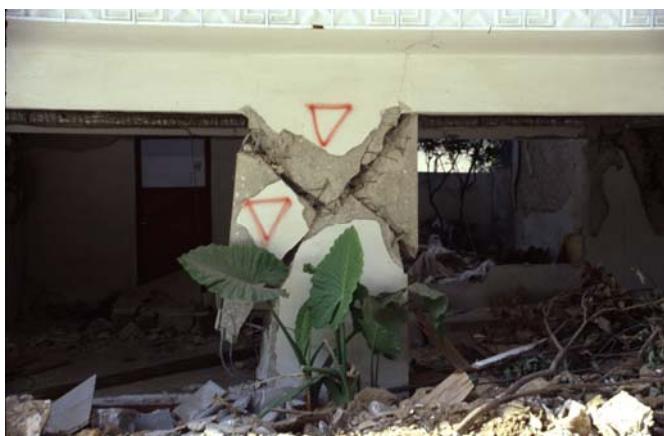
Φωτ. 19 (αρ.): Διατμητική αστοχία τοιχώματος με μεγάλες παραμορφώσεις

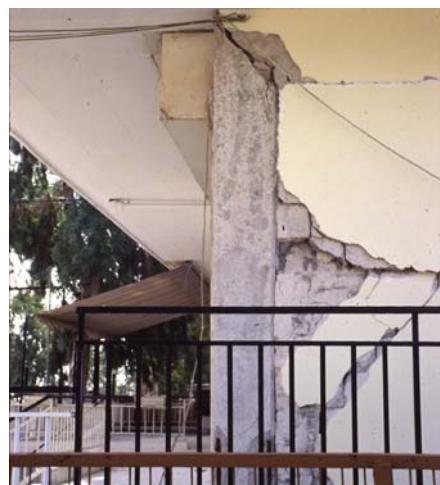
Φωτ. 20 (δεξ.): Διαγόνια ρηγμάτωση εξωτερικού κόμβου

Οι κόμβοι δοκών – υποστυλωμάτων δεν προβλεπόταν κατά τους παλαιότερους κανονισμούς να ελέγχονται για διατμητικές τάσεις και δεν τοποθετούνταν συνδετήρες μέσα σε αυτούς. Για το λόγο αυτό σε εξωτερικούς κόμβους, όπου η δοκός και τα υποστυλώματα που συντρέχουν σε αυτούς δεν παρουσιάζουν αστοχία, μπορεί να εμφανιστεί διαγώνια εφελκυστική αστοχία (Φωτ.20,21,22). Αυτή η διαγώνια ρηγμάτωση, λόγω της απουσίας συνδετήρων, είναι ψαθυρής μορφής και μειώνει την ακαμψία της κατασκευής. Το εύρος της ρηγμάτωσης και οι επιπτώσεις της βλάβης του κόμβου εξαρτώνται από πολλούς παράγοντες και σε μερικές περιπτώσεις μειώνεται πολύ η ακαμψία του κόμβου ή χάνεται η στήριξη της δοκού στο υποστύλωμα και ακολουθεί κατάρρευση της κατασκευής. Σε όλους τους σύγχρονους κανονισμούς απαιτείται οι συνδετήρες που τοποθετούνται στις κρίσιμες περιοχές των υποστυλωμάτων πάνω και κάτω από τον κόμβο να συνεχίζονται και μέσα σε αυτόν.

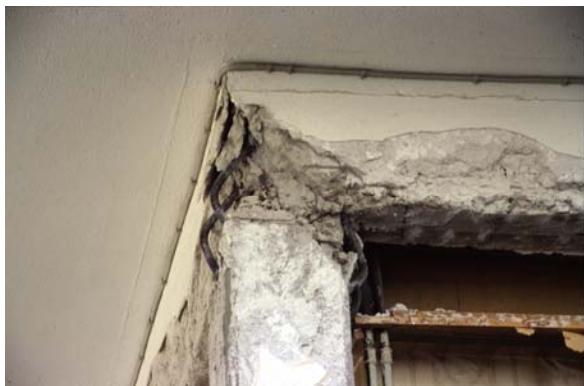
Φωτ. 21 (αρ.): Αστοχία εξωτερικού κόμβου με μείωση ακαμψίας του

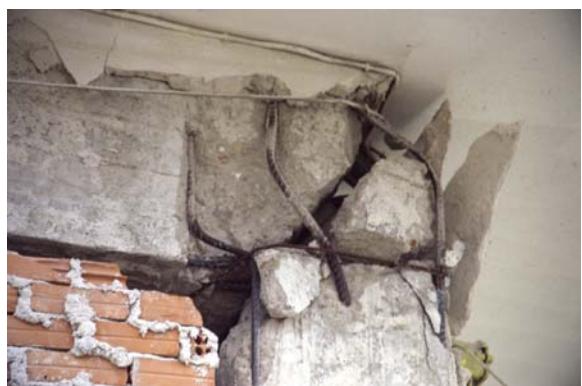
Φωτ. 22 (δεξ.): Αστοχία εξωτερικού κόμβου και πρακτική απώλεια στήριξης δοκού

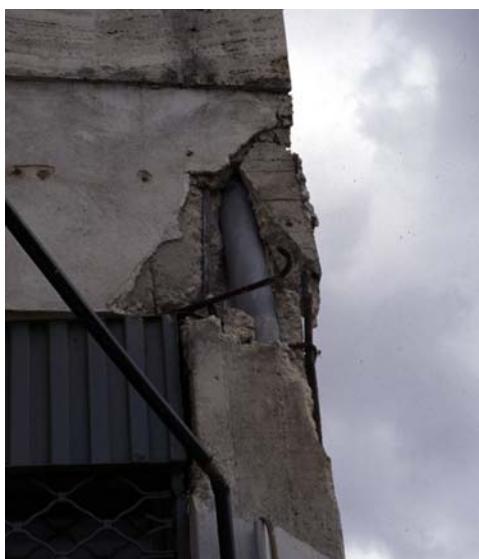
Η τοποθέτηση υδρορροών εντός των υποστυλωμάτων απαγορεύεται διότι μπορεί να προκληθεί τοπική αστοχία και να μην μπορούν να λειτουργήσουν οι συνδετήρες δημιουργώντας περίσφιγξη (Φωτ.23).

Φωτ. 23 (αρ.): Αστοχία κόμβου και απώλεια περίσφιγξης συνδετήρων λόγω τοποθέτησης υδρορρόης εντός του υποστυλώματος

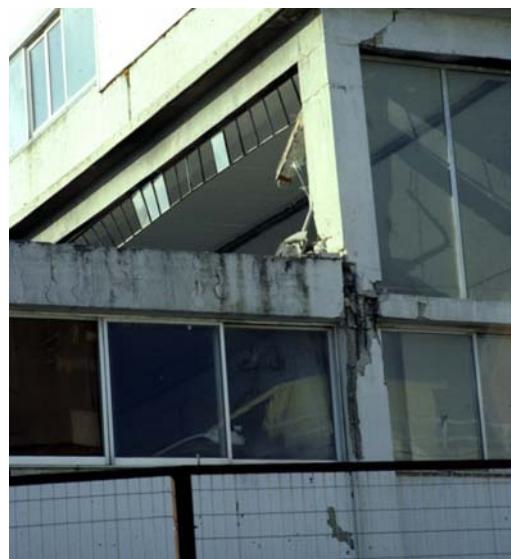
Όταν κατασκευάζονται κτίρια σε επαφή, ή πολύ κοντά μεταξύ τους, μπορεί να προκληθεί αστοχία από εμβολισμό. Αυτό συμβαίνει κυρίως όταν οι πλάκες των δύο γειτονικών κτιρίων δεν είναι στο ίδιο ύψος και η πάνω πλάκα του χαμηλότερου κτιρίου εμβολίζει τα υποστυλώματα του γειτονικού κτιρίου (Φωτ.24).

Φωτ. 24 (δεξ.): Εμβολισμός υποστυλώματος από την πλάκα γειτονικού χαμηλότερου κτιρίου

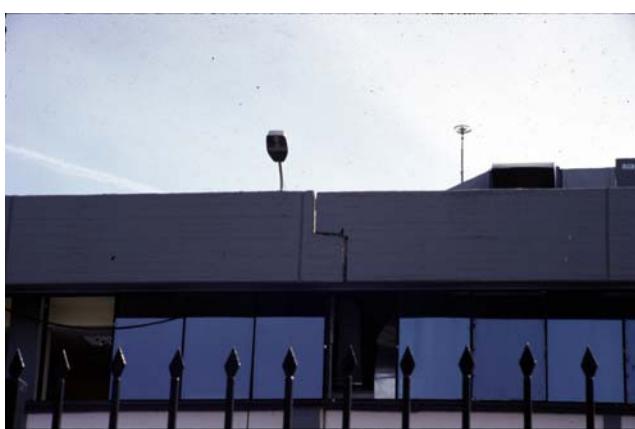
Φωτ. 25 (αρ.): Μικρό άνοιγμα αρμού διαστολής από οριζόντια σεισμική μετακίνηση σε κτίριο μεγάλης κάτοψης

Σε κτίρια με εκτεταμένη κάτοψη, όπου επιλέγεται η χρήση αρμών διαστολής για περιορισμό των επιβαλλόμενων παραμορφώσεων από συστολή ξηράνσεως και θερμοκρασιακές μεταβολές, χρειάζεται ειδική διαμόρφωση και όπλιση των αρμών αυτών ώστε τα μέλη που συντρέχουν σε αυτούς να μην κινδυνεύουν να χάσουν τη στήριξή τους όταν δημιουργηθεί μεγάλο άνοιγμα των αρμών από τις οριζόντιες σεισμικές μετακινήσεις (Φωτ.25,26).

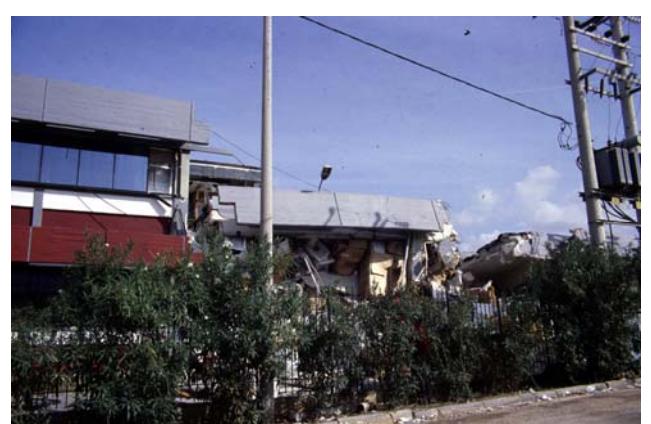
Φωτ. 26 (δεξ.): Στο ίδιο κτίριο, απώλεια στήριξης δοκού αρμού διαστολής λόγω μεγάλου ανοίγματος αρμού
